RELAZIONE TECNICA

Trattasi di compendio immobiliare adibito a centro sportivo tennistico, al momento non in uso, composto da:

Stima del compendio immobiliare costituito dai beni catastalmente identificati al mappale 38 del Fg 32 siti nel Comune di Brescia, via Senatore Diogene Valotti n° 12:

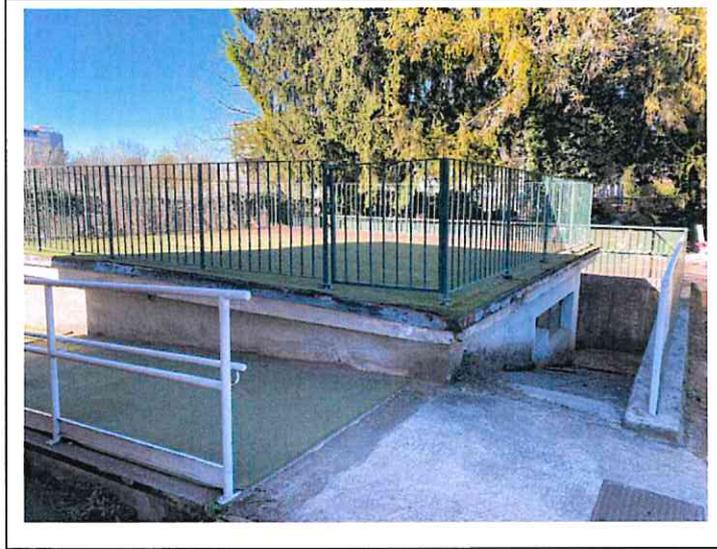
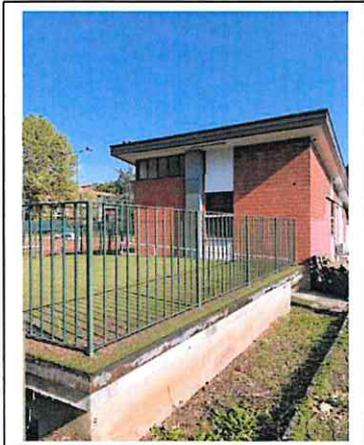
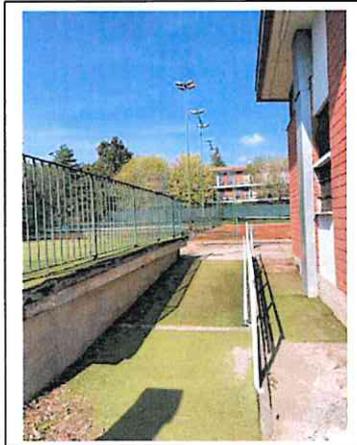
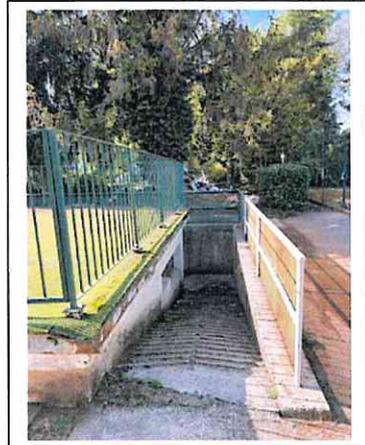
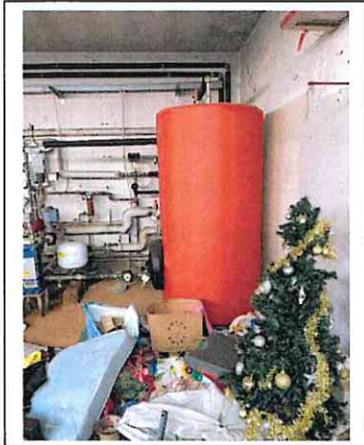
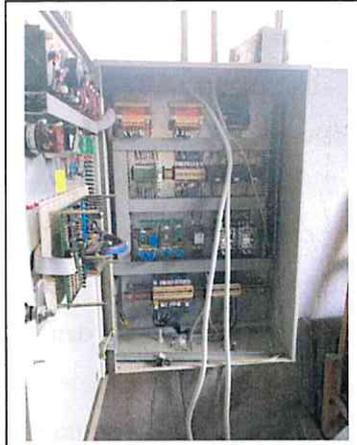
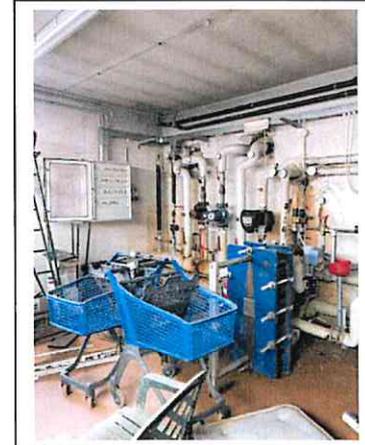
Di seguito si riporta un report fotografico riprendente il piccolo fabbricato da cui si evince lo stato manutentivo e la tipologia dei materiali utilizzati per la costruzione.

Si segnalano infiltrazioni dalla copertura che denotano necessità di manutenzione dell'impermeabilizzazione esterna.

Il pavimento del locale è in battuto di cemento, le pareti sono intonacate al semicivile, i serramenti e la porta di ingresso sono in ferro e vetro singolo originari dell'epoca di costruzione.

Gli impianti sono con canaline a vista.

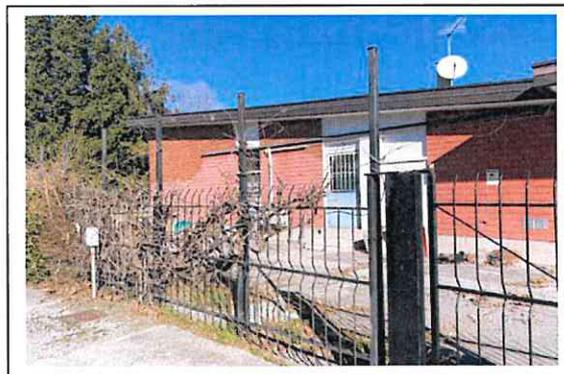
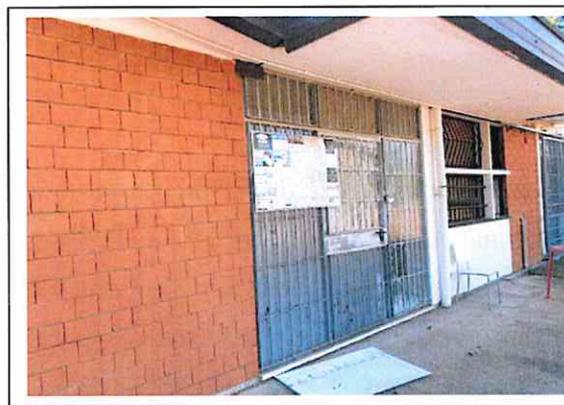
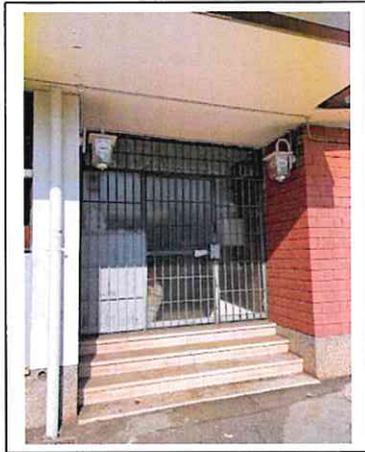
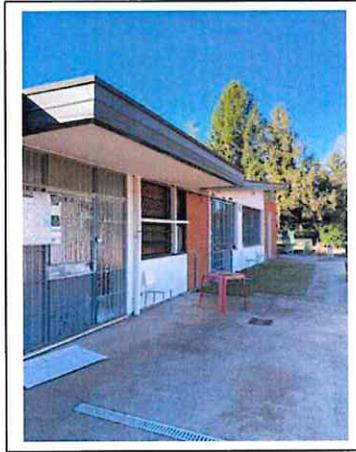
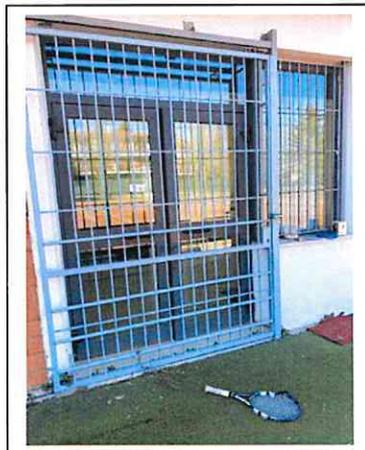
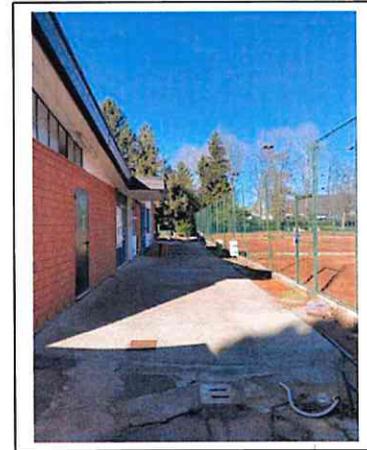
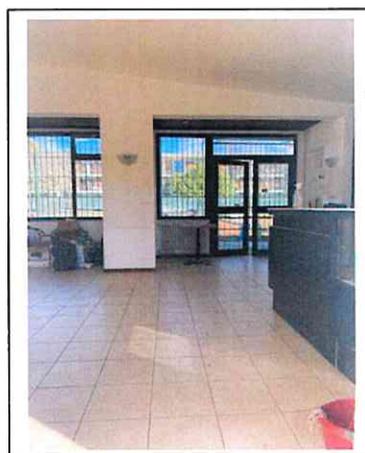
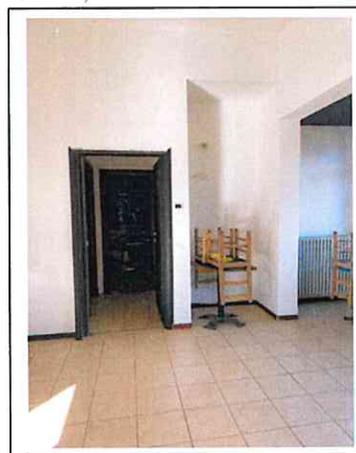
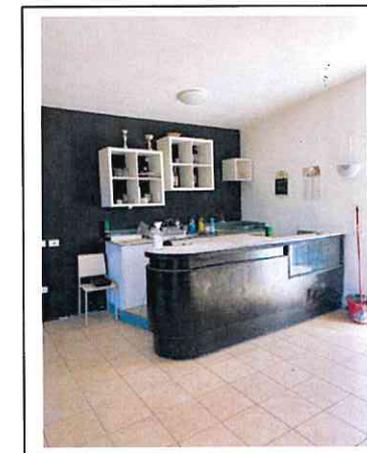
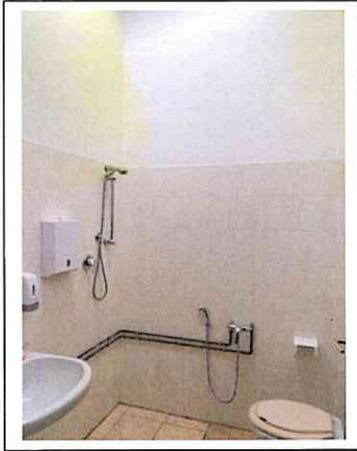
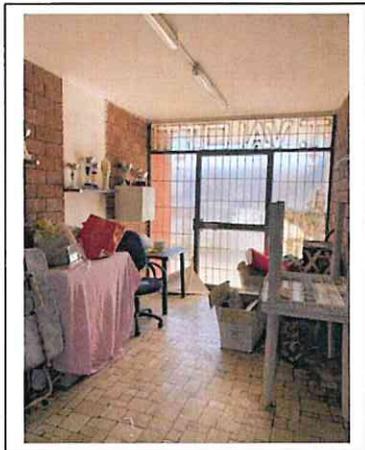
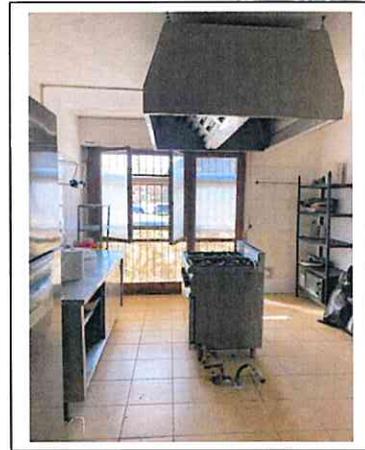
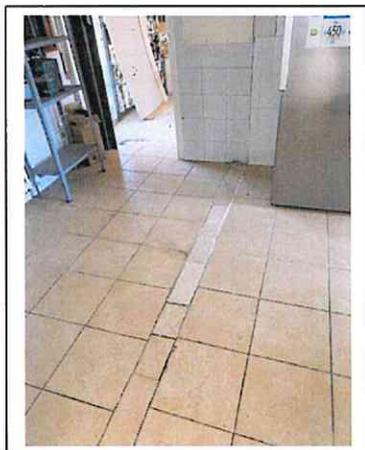
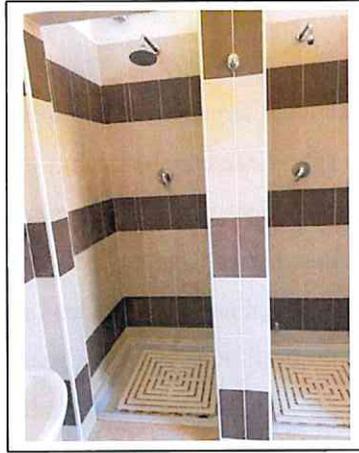
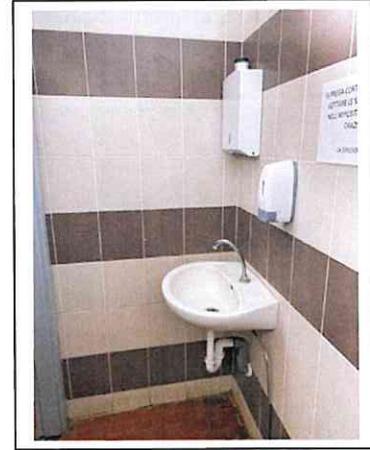
I locali sono in condizioni manutentive differenti a seconda dei locali: i pavimenti del bar e del bagno ad esso adiacente sono in piastrelle di recente formazione ed in discreto stato manutentivo; i pavimenti dell'atrio, della cucina e degli spogliatoi, invece, sono vetusti.

Gli spogliatoi delle donne ed i bagni pertinenziali presentano pareti parzialmente ricoperte di piastrelle di recente formazione.

I serramenti sono in parte in alluminio, in parte in ferro; un serramento ubicato nella cucina è in legno ed appare in pessime condizioni manutentive.

Le finiture sono paragonabili a quelle degli spogliatoi dedicati alle donne: i pavimenti sono vetusti, mentre le pareti sono parzialmente ricoperte di piastrelle di recente formazione. La parte rimanente delle pareti e soffitti sono intonacati al civile e tinteggiati non di recente.

Di seguito si riporta un report fotografico riprendente l'esterno e l'interno dei fabbricati identificati come mappali n°39 e n°40 da cui si evince lo stato manutentivo e la tipologia dei materiali con cui è stata realizzata la costruzione.

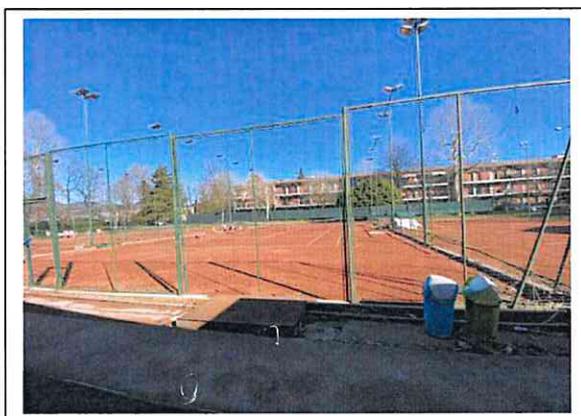
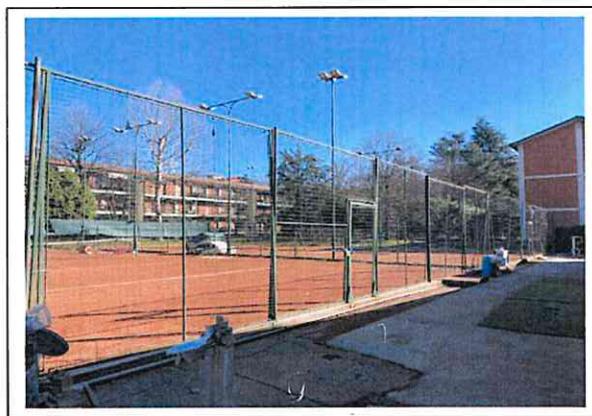
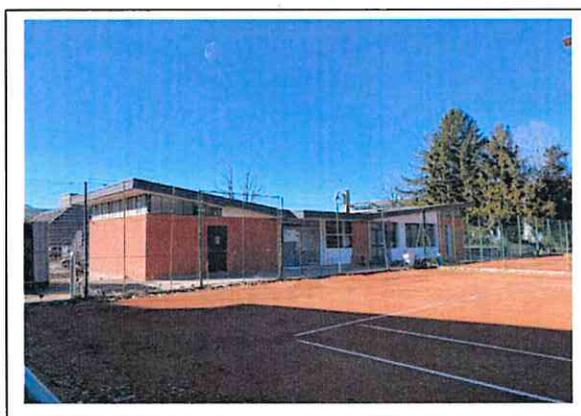
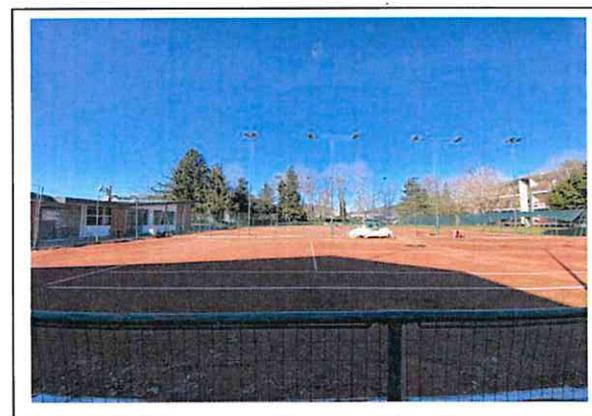
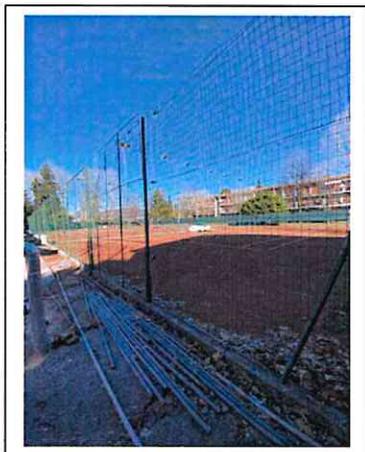
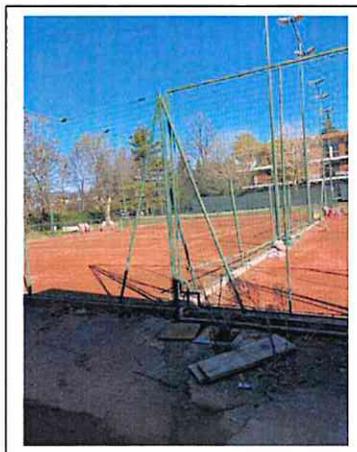
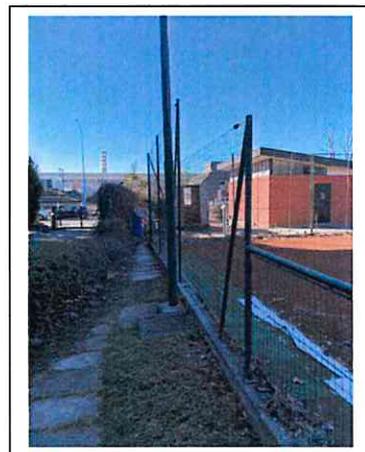
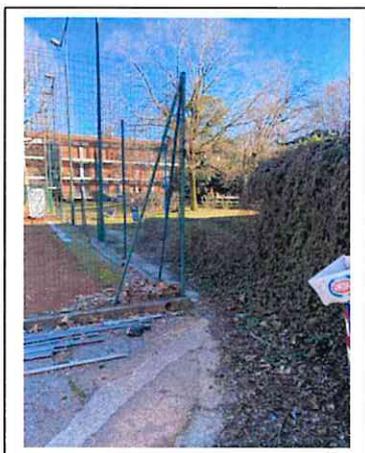
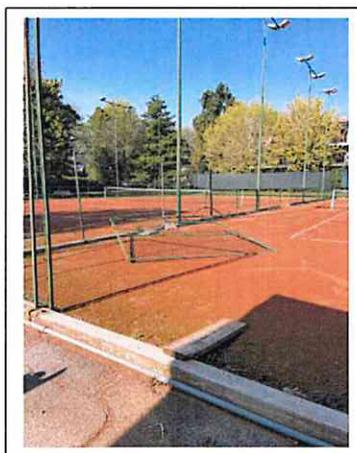
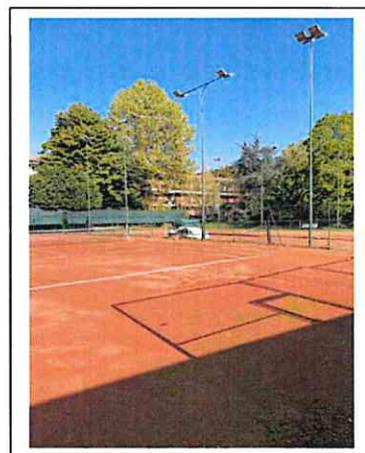
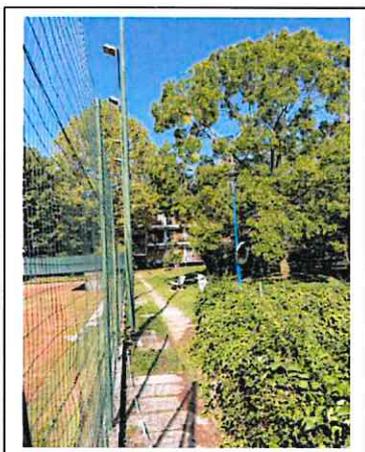
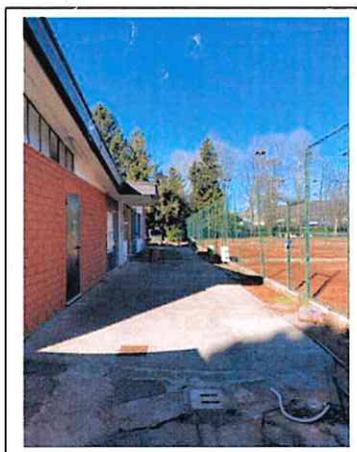
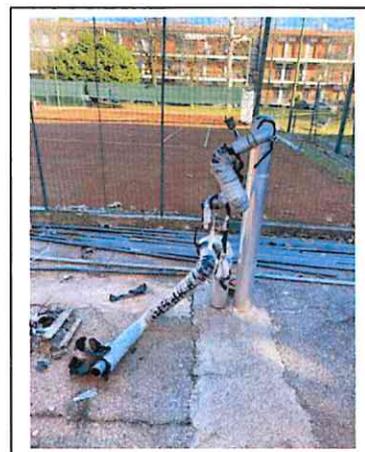
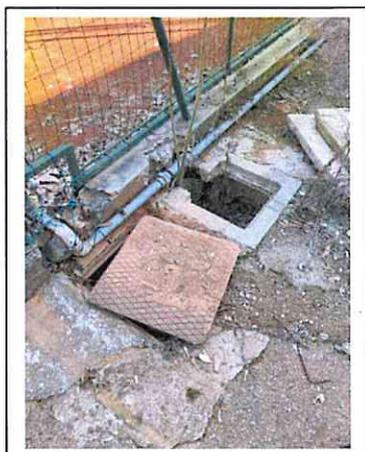
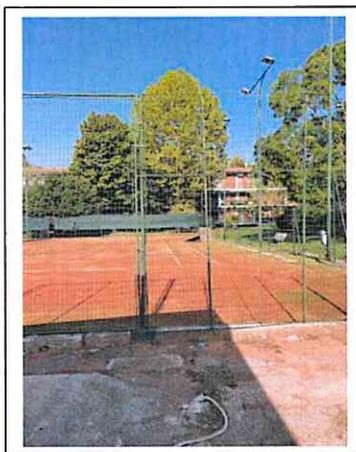
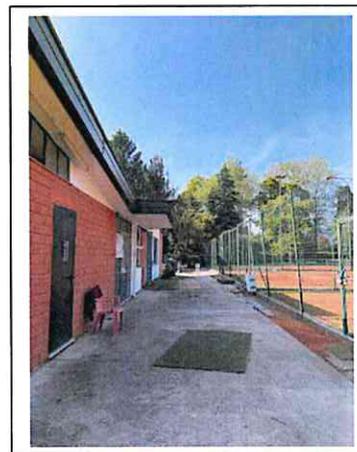
I campi risultano privi di manutenzione ed abbandonati da tempo: in parte la terra rossa risulta coperta da muschio.

Si evidenzia che le righe dei campi non sono state coperte e sono lasciate alle intemperie.

Le recinzioni metalliche risultano in parte inclinate, in parte cadute; andranno, quindi, interamente consolidate.

Sono inoltre ancora visibili nella zona di terreno compresa tra l'uscita dal fabbricato di cui ai mappali 39 e 40 e l'ingresso dei campi, le tubazioni necessarie per mantenere i palloni di copertura in uso, mentre la strumentazione è stata rimossa dai precedenti affittuari.

Di seguito si riporta un report fotografico riprendente i campi da tennis di cui al mappale n°50 da cui si evince lo stato manutentivo e la qualità dei manufatti.
